贵州凯里龙场镇山体崩塌基本特征与成因分析

董秀军 裴向军 黄润秋

The Longchangzhen collapse in Kaili, Guizhou: characteristics and failure causes

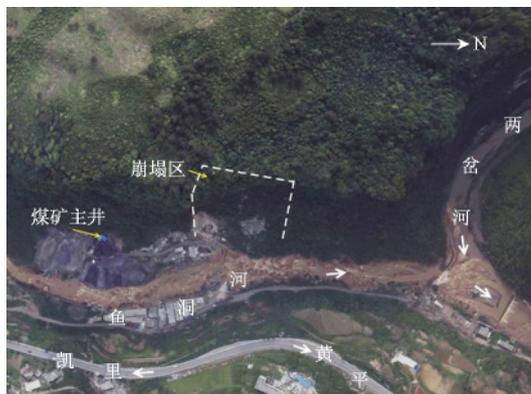
图1 龙场镇崩塌失稳前航拍影像
(由贵州省地质环境监测院提供)

根据崩塌前的航拍影像,可以看出崩塌区失稳前为陡崖延伸的转折处,结合坡脚残留的堆积物情况,可以推断此次崩塌区下游陡崖至两岔河支流交叉处的缺口部位,历史上曾经发生过陡崖岩体的失稳破坏,失稳物质堆积在坡脚底部与河床部位,航拍影像上显示的本次崩塌区所在的“转折处”即为历史上岩体失稳的侧边界部位。

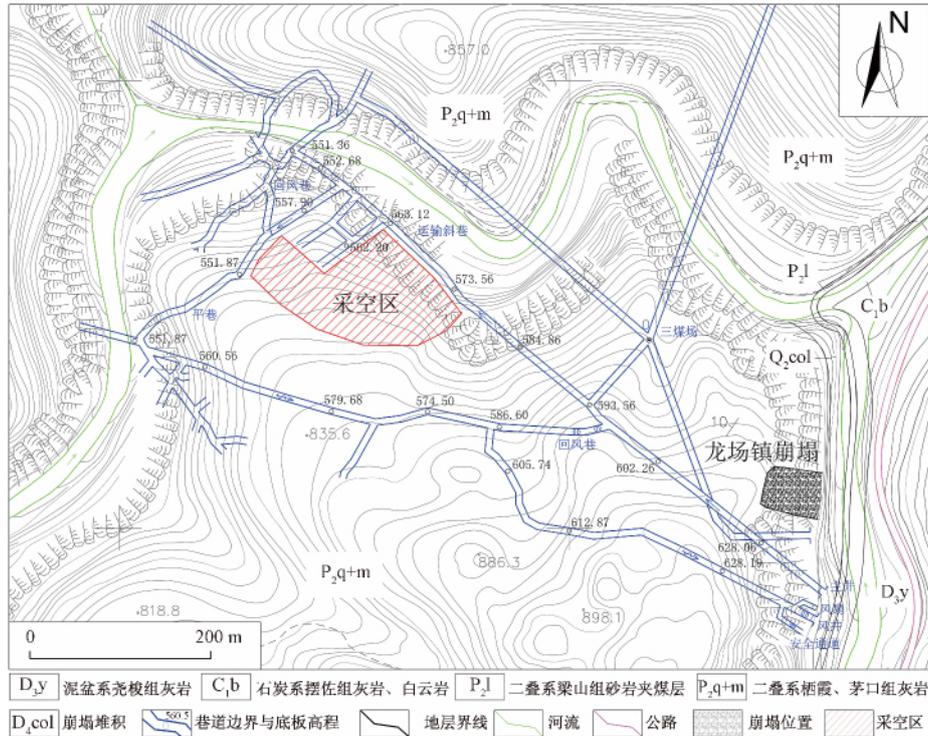
图 2 崩塌区工程地质平面图

龙场镇崩塌区内地层主要包括第四系、泥盆系、石炭系、二叠系地层(图2)。

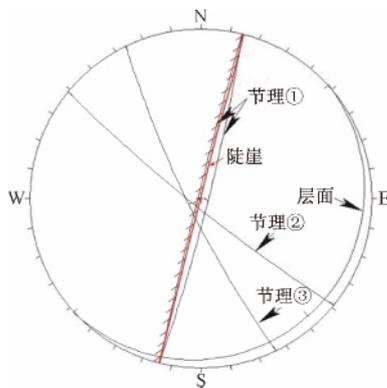
图 3 崩塌区岩体结构面赤平投影关系图

根据现场实际调查及陡崖段三维激光扫描影像数据解译成果表明, 栖霞、茅口组地层节理裂隙优势产状主要发育三组: ① $284^{\circ} \angle 85^{\circ}$ 或 $104^{\circ} \angle 88^{\circ}$, 走向与陡崖延伸方向近于平行, 结构面长大、平直粗糙, 贯通性好, 属构造裂隙, 较发育; ② $39^{\circ} \angle 84^{\circ}$, 与陡崖延伸方向大角度相交, 结构面较长大且平直粗糙, 贯通性较好, 属构造裂隙, 较发育; ③ $64^{\circ} \angle 81^{\circ}$, 结构面短小、粗糙, 贯通性差, 该组结构面不甚发育。崩塌区岩体结构特征与陡崖临空面关系见图 3。

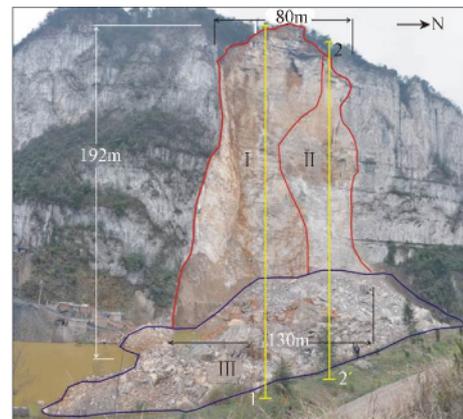
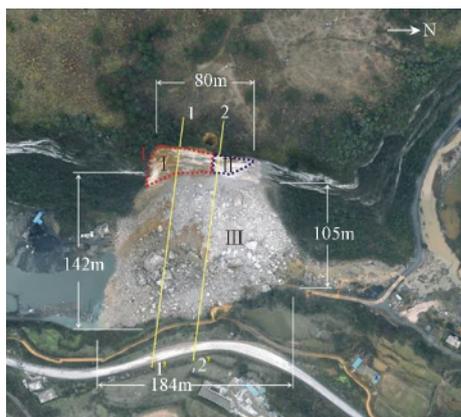
按照龙场镇崩塌体失稳时间先后顺序划分, 较大规模的崩塌共计两次, 两次崩塌的时间差大致约 21 h, 结合现场调查及视频资料, 将崩塌区划分成一次崩塌区(I)和二次崩塌区(II), 分区见图 4、图 5, 剖面见图 6、图 7。

前后两次崩塌物质都堆积于坡脚河床处,形成了沿河纵向长 180 m 横向宽 140 m 平均厚度约 20 m 的堆积堰塞坝(图 4、图 5,Ⅲ区)。航拍照片清晰显示了崩塌体的堆积特征,从照片上可以看出崩塌区 I 堆积的岩块呈深褐色,部分粒径较大岩块可清楚看见原结构面形态,这与上部落水洞溶蚀管道通过有关,水体溶蚀作用下加速了岩体的风化。崩塌区 II 堆积的岩块新鲜呈灰白色,断面多粗糙。

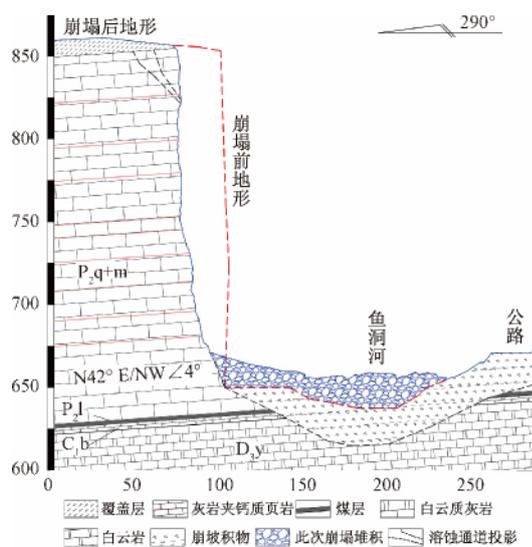
图6 一次崩塌体地质剖面图(1-1')

一次崩塌区(I):崩塌体失稳时间为18日11时30分。崩塌体高约190m,宽度50~60m,厚度表现为南侧(上游侧)厚、北侧(下游侧)薄,最厚处通过三维激光扫描测量结果为27m,估算体积 $20 \times 10^4 \text{ m}^3$ 。崩塌失稳后揭露的岩体断面表明,崩塌体范围内除层面发育外,主要发育近于平行陡崖的NNE向陡倾结构面($284^\circ \angle 85^\circ$)和与陡崖走向大角度相交的NNW向的陡倾结构面($39^\circ \angle 84^\circ$)。其中,走向NNE向结构面为崩塌体后缘边界,岩面贯通,溶蚀锈染迹象明显,中上部卸荷张开;走向NNW向结构面为侧边界,结构面贯通性好、粗糙,局部有水平构造错动的擦痕。现场调查还发现崩塌体所处的栖霞、茅口组灰岩中夹有多层灰褐色有机质、钙质页岩,厚度数厘米,其抗风化能力弱,此层即可能成为阻水层,也是坡体结构的软弱夹

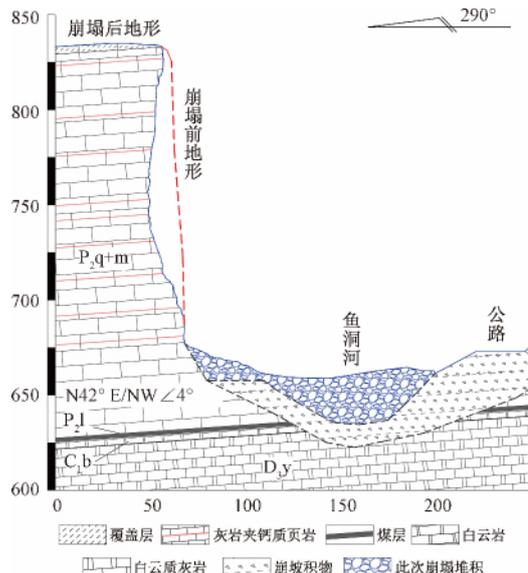
图7 二次崩塌体地质剖面图(2-2')

二次崩塌区(II):崩塌体失稳时间为19日凌晨8时。崩塌体高约170m,沿河长度20~30m,厚度最大处不超过10m,估算体积 $4 \times 10^4 \text{ m}^3$ 。二次崩塌

之所以会出现较一次崩塌时间上滞后近 21 h 的原因,初步分析主要有几方面因素:一是地形因素,由于一次崩塌陡崖地形上转折更强烈,崩塌体的厚度更大;二是结构面的贯通因素,由于崩塌体后缘陡倾裂隙的存在,顶部落水洞与此裂隙相连通,连通的管道正处于一次崩塌体内,在水体入渗作用下,故后缘陡倾裂隙较二次崩塌陡倾裂隙溶蚀、贯通、卸荷张开的程度更大;三是携带、铲刮影响,由于一次崩塌体失稳,势必会对下游侧的二次崩塌岩体产生携带、铲刮作用,加速了其失稳进程。一次崩塌体失稳坠落过程产生的震动效应对二次崩塌的影响也不容忽视。综合以上因素,二次崩塌体在首次崩塌失稳 21 h 后,由于支撑块体稳定的岩桥强度达到极限而产生再次失稳破坏。

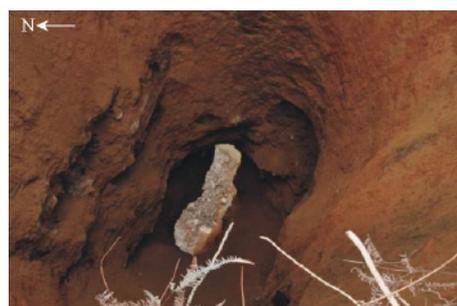
图8 陡崖顶部俯视落水洞口

在一次崩塌区陡崖上部发育有洞径17m的落水洞,落水洞与崩塌后缘陡倾结构面相连通。从陡崖顶部缓坡处向下观察此落水洞(图8),其洞内呈长椭圆形,长轴方向与NNW向陡倾结构面近于平行。

为进一步查明落水洞发育分布规律,对崩塌区周围陡崖顶部范围进行仔细搜索,初步发现落水洞16处,大者洞径20余米,小者洞径5米左右,明显呈串珠状分布,延伸方向主要发育两组,调查表明主要受到上面提到的NNE、NNW向两组陡倾结构面所控制。落水洞大多被覆盖层所掩埋呈现洼地地貌,调查也发现几处新近的落水洞塌落现象。

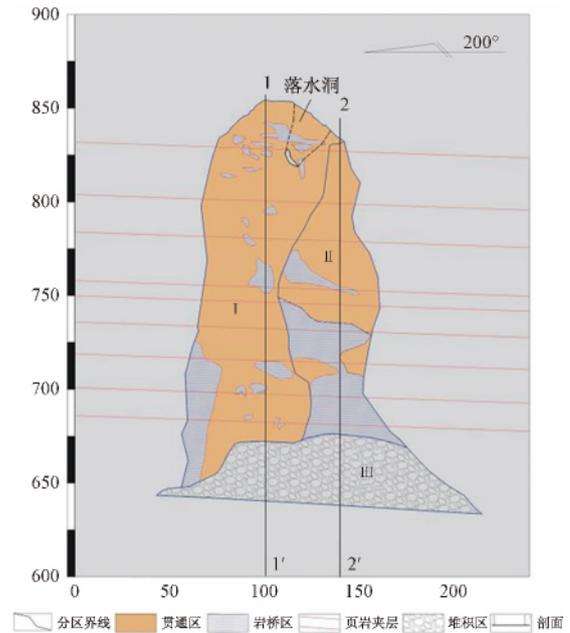
图 9 结构面连通率立面展示图

一次崩塌区(I):该区内岩体陡倾结构面卸荷张开、贯通,结构面平直粗糙,岩体表面风化、锈染迹象明显。结合现场调查、三维激光扫描影像等信息,对崩塌后揭露的结构面连通率进行了统计分析(图 9),结果表明该区内结构面的三维连通率高达 83.4%,崩塌体后缘陡倾结构面大部分贯通,崩塌岩体呈“薄板状”贴于陡崖表部,仅靠少部分残留的岩桥支撑着整块岩体(图 10(a))。

二次崩塌区(II):该区内后缘陡壁上岩体结构面卸荷张开、贯通,图 9 统计结果表明后缘陡倾结构面三维连通率为 57.5%。结构面平直粗糙,岩体表面风化、锈染迹象明显。陡壁中下部岩体表现为拉张破坏,拉裂面起伏粗糙,呈阶梯状追踪拉裂多条平行的陡倾结构面;该区下部表现为沿未完全贯通的结构面在重

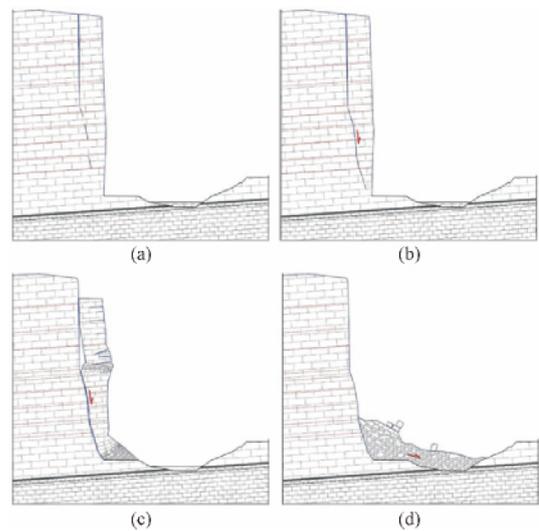
图 10 一次崩塌区(I)岩体失稳过程示意图

随着地表水沿裂缝和落水洞进入,结构面内孔隙水压力、重力卸荷和风化作用下加速了结构面的贯通、张开,残留的岩桥强度不断降低,局部岩体被逐渐剪断破坏,结构面连通率不断增加(图 10(b))。

当以上各因素的长期累加,岩桥强度达到极限状态,微弱的外界干扰或者岩体自身的应力调整都将导致整个“薄板状”岩体的失稳。其在重力场作用下,首先陡崖坡脚处岩体溃屈,随后整个岩体沿后缘陡倾结构面发生坐落式破坏(图 10(c)),陡壁表面擦痕明显,坐落过程中解体并堆积与坡脚(图 10(d))。

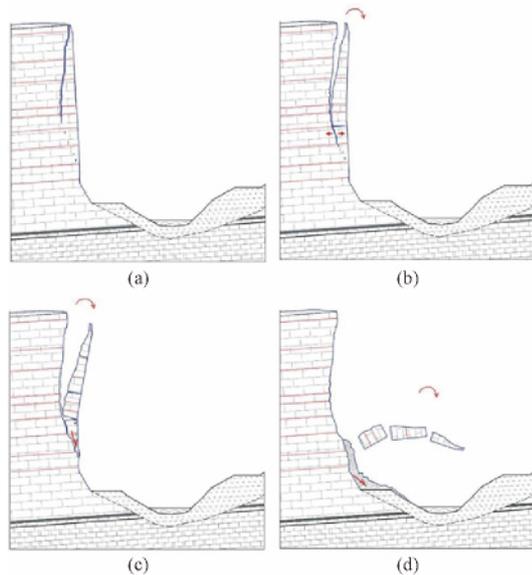
图 11 二次崩塌区(Ⅱ)岩体失稳过程示意图
Fig. 11 Schematic diagram of instability process of secondary collapse

第二次崩塌发生全过程,恰被抢险救灾人员拍摄记录下来,根据获取的珍贵视频资料,第二次崩塌过程可以归纳总结如下:由于崩塌危岩体上部岩板具有向临空方向倾倒趋势(图 11(a)),侧向具有与临空面呈大角度相交陡倾结构面的边界条件,“岩板”后缘贯通

性结构面根部岩体会受到向外的拉应力(图 11(b)),随着风化、卸荷等因素造成下部岩桥强度不断降低,倾倒岩板的基座岩体内部应力发生调整,当超过极限状态条件下,基座岩体拉应力逐渐被沿平行临空方向的陡倾结构面上的剪应力所取代(图 11(c)),上部的岩板由于过度倾倒而坠落失稳,下部的基座部分岩桥被拉张破坏后,在自身重力场作用下剪切破坏而失稳(图 11(d))。
