四川茂县叠溪镇新磨村滑坡特征与成因机制初步研究

摘要: 2017年6月24日6时许, 四川省茂县叠溪镇新磨村新村组后山约 $450 \times 10^4 \text{ m}^3$ 的山体发生顺层高位滑动, 导致10人死亡和73人失踪, 引起国内外的广泛关注。在对灾害现场进行大量地质调查的基础上, 综合运用卫星遥感、无人机航拍、地面合成孔径雷达监测等技术手段, 初步揭示滑坡的运动过程和成因机制, 并对滑坡周边直接受主滑坡动力作用而产生的欠稳定岩土体特征和危险性进行分析评价。初步结果认为, 滑坡源区山体在1933年叠溪地震中被震裂产生拉张裂缝, 之后在多次地震、长期重力以及降雨作用下, 最终整体失稳破坏。滑坡从小规模垮塌到主滑体启动、失稳运动、到最终停积整个过程用时仅120 s, 其中主滑坡仅60 s, 运动距离约2.6 km, 最大运动速度达74.6 m/s, 属于典型高速远程滑坡-碎屑流。新磨村滑坡具有高位、高度隐蔽性等突出特点, 仅靠传统的调查排查和群测群防手段, 已很难对灾害隐患进行早期识别和提前发现, 必须尽快推广应用现代高精度对地观测技术(如 InSAR, LiDAR, 高清无人机航拍等), 对我国西南山区类似隐蔽性高位崩滑灾害隐患进行排查和主动防范。

The Xinmocun landslide on June 24, 2017 in Maoxian, Sichuan: characteristics and failure mechanism

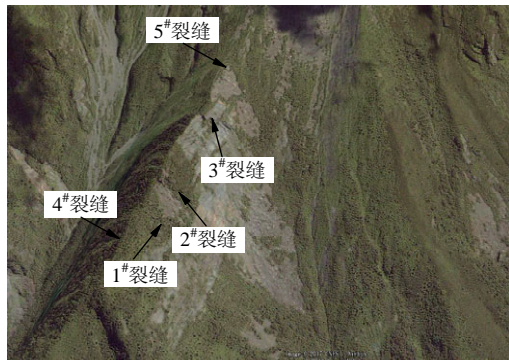
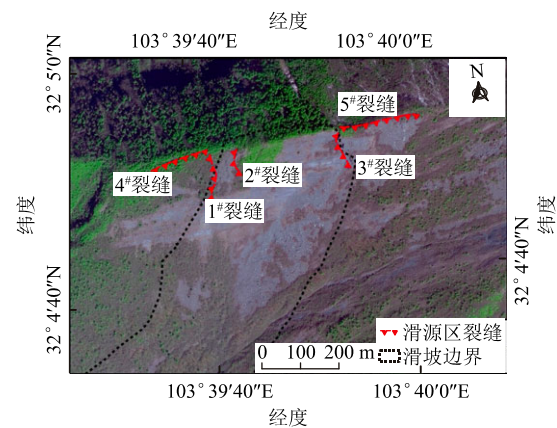
图 5 滑源区裂缝

由于滑坡源区地形陡峭，后缘高程达到 3 400 m 以上且山顶植被茂密，其前期变形未能被当地百姓和专业调查人员发现和记录。在 2003 年 8 月 18 日 Google Earth 卫星影像上可看到此次滑坡源区陡壁大部分为基岩裸露，滑坡源区可见 3 条沿滑动方向展布的裂缝，其中 1[#]和 3[#]裂缝分别对应本次滑坡的右侧和左侧边界，同时在滑坡两侧分别可见两条沿山脊线延伸的裂缝，其中 5[#]裂缝较为明显，下方可见小规模崩滑体(见图 5(a)~(c))。在 2017 年 4 月 8 日国产高分 2 号等影像上(见图 5(d))，上述裂缝未见明显扩展延伸，崩滑范围未见显著变化。

(a) 2003 年 Google Earth 影像三维视图

(b) 滑后航拍影像三维视图

(c) 2003 年 Google Earth 影像二维视图

(d) 2017 年高分 2 号卫星影像二维视图

两侧和后缘在 2003 年的高清遥感影像上已能见到明显的拉裂缝(见图 5)，通过高清航拍影像还可清晰看到底滑面上附有钙膜，表明岩层层面曾有地下水活动的痕迹，由此也印证了后缘山顶滑前已沿层面开裂并具有一定的贯通性，滑坡区山体在地震过程中已经受过“内伤”，为雨水入渗和在重力作用下的进一步变形提供了基础。

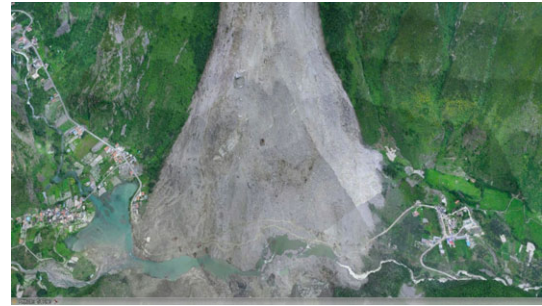
图 13 滑坡堆积区三维航拍影像

从图 1, 3 和 4 均可以看出，在滑坡区斜坡坡脚原本就存在一喇叭状老滑坡堆积体。滑坡突然启动和高速下滑通过流通铲刮区后，继续高速运动到达原老滑坡堆积体所在区域，巨大的动能迅即将老滑坡堆积体向前推挤滑动和下错，致使原老滑坡堆积体顶部原仅少量出露的基岩光壁大面积出露(见图 12)。同时滑坡碎屑物质沿老堆积体扇型坡面呈流体状高速运动，最终堆积覆盖在老堆积体上，由此再次形成喇叭状的新滑坡堆积区(见图 13)。滑坡堆积区后缘高程 2 800 m，前缘高程 2 290 m，相对高差 510 m，其顺滑动方向水平长度 1 600 m，最大宽度 1 080 m，堆积面积达 $119 \times 10^4 \text{ m}^2$ ，平均堆积厚度 10 m 以上，堆积方量约 $1 230 \times 10^4 \text{ m}^3$ ，加上流通区沟道内堆积的 $70 \times 10^4 \text{ m}^3$ ，6·24 新磨村滑坡总堆积物质方量约 $1 300 \times 10^4 \text{ m}^3$ 。

根据现场调查和航拍影像可知，滑体高速运动过程中不断解体破碎，最终以碎屑流呈流态化的方式高速运动并因前缘阻挡和能量的不断耗散最终逐渐停积下来，堵塞松坪沟形成堰塞湖(见图 13)。堆积体中发现的最大岩块长度约 40 m，体积达 $5 \times 10^4 \text{ m}^3$ ，质量超过 100 t。在高速运动过程中，大块石在运动途中不断停积，大粒径块体堆积范围主要从流通区至新磨村范围，而粒径相对较小的块石和碎屑物

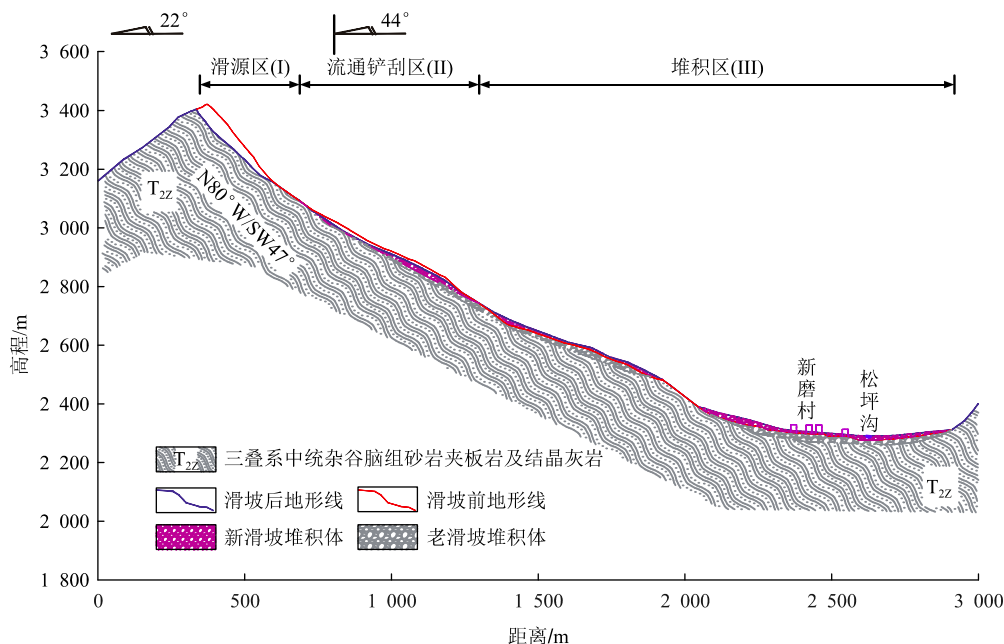
图 14 滑坡地质剖面图(1 - 1'剖面)

根据滑坡前后的地形、地质资料，结合上述分析，得到了如图 14 所示的滑坡地质剖面图。

式中： V 为估算点滑体速度(m/s)； g 为重力加速度(m/s^2)； H 为滑坡后缘顶点至滑坡沿途估算点高差(m)； L 为滑坡后缘顶点至滑坡沿途估算点水平距离(m)； f 为等效摩擦因数，即滑坡后缘顶点至滑坡运动最远点连线斜率。对于新磨村滑坡 $f = 1 094 / 2 572 = 0.425 35$ 。根据滑坡主剖面(见图 14)，可确定滑坡体沿途的滑动水平距离、高差，利用谢德格尔公式，可计算出滑坡从启动、运动到最终停积全过程的运动速度，计算结果如图 15 所示。

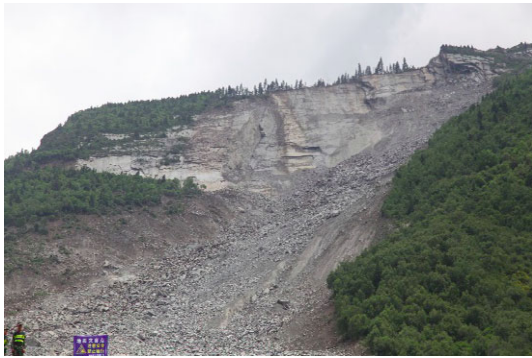
图 16 滑源区东西两侧欠稳定岩体

滑坡发生后，通过航拍高清三维模型影像以及地质调查人员到山顶垮塌区现场复核，发现受主滑体高速滑动和运动过程中牵引、拖拽作用的影响，在滑源区东、西两侧还分别残存新变形裂缝的欠稳

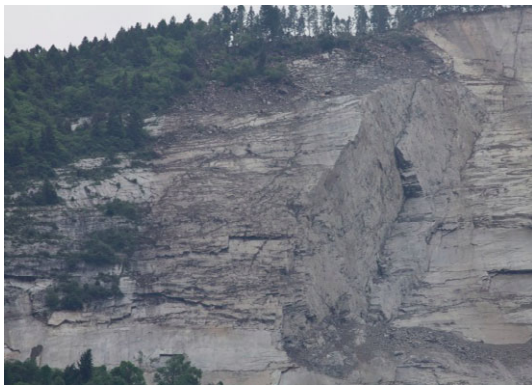
图 17 滑源区西侧欠稳定岩体(IV)

程 3 073 m, 高约 230 m、宽 220 m、厚度 35 m, 整体呈巨厚层块状, 岩体较完整, 估算方量 $177 \times 10^4 \text{ m}^3$ 。通过历史遥感卫星影像、滑坡后航拍数据, 均反映出该部位在滑坡发生前后均存在变形裂缝。但通过航拍影像分析发现, 其底滑面仍与滑床保持了很好的联结(见图 17), 连通率较低, 应具备较强的自稳能力, 短时间内失稳可能性较小。从图 17 还可以看出, 西侧欠稳定岩体靠主滑体侧(东侧)表部覆盖层已受主滑坡动力的影响沿基覆界面发生滑动, 目前基岩面裸露。

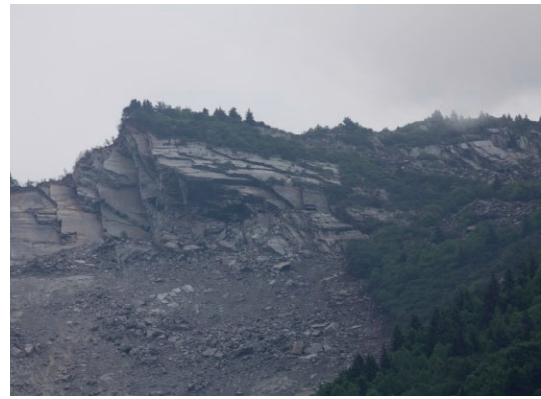
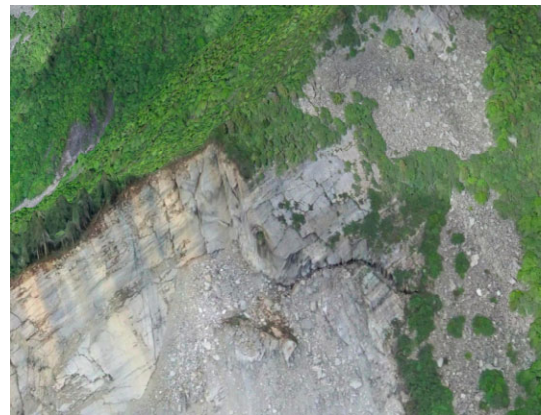
图 18 东侧欠稳定岩体(V)

在滑源区东侧上部也残留一欠稳定岩体(V), 其后缘高程 3 465 m、前缘高程在 3 403~3 371 m 范围, 高约 106 m、宽 90 m、厚度 20 m 左右, 估算方量 $19 \times 10^4 \text{ m}^3$ 。通过高清航拍影像表明, 东侧欠稳定岩体呈厚层板状(见图 18(a)), 表部有几条裂缝分布, 较西侧块体破碎(见图 18(b)), 其前缘和西侧已临空, 但东侧仍与围岩保持很好地联结。综合判断易发生局部掉块, 短期内整体失稳可能性不大。

(a) 现场照片

(b) 航拍三维模型影像

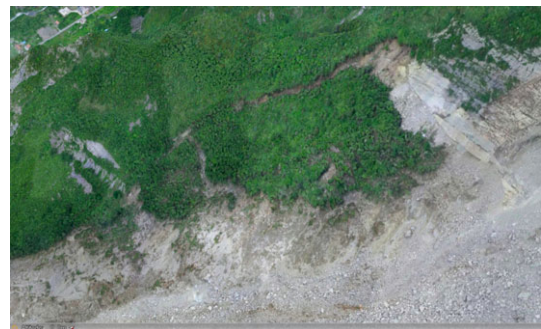
图 19 西侧变形体全景(无人机航拍高清三维模型影像)
Fig.19 The high resolution 3D image showing the whole west unstable rock mass

6月26日相关单位通过解译无人机航拍影像, 发现滑坡西侧欠稳定岩体(IV)下部存在一大规模拉裂变形体。西侧变形体(VI)平面形态呈倒梯形, 上宽 250 m、下宽 100 m、高 450 m、平均厚度 58 m, 估算方量 $455 \times 10^4 \text{ m}^3$ (见图 19)。西侧变形体后缘存在一拉陷槽, 展布方向与岩层走向一致, 延伸长度 250 m, 水平拉开宽度 43 m, 垂向下错 20 m。在其

前部还存在另一条裂缝，延伸长达 540 m，拉开宽度近 10 m。现场地质调查表明，西侧变形体主要由崩坡积物构成，变形体内部破碎，其前缘和东侧已临空且时有小规模垮塌。在现场应急抢险过程中，西侧变形体被认为是整个滑坡区稳定性最差，对下游现场救援人员安全威胁最大的部分，因此得到相关部门和现场专家组的高度重视。分析认为西侧变形体是受主滑体的高速通过流通产刮区时对西侧松散堆积物施加了一种拖拽剪切作用力，由此导致西侧松散堆积物的向下滑动，并使后缘拉开超过 40 m。但为何最终会自行停止滑动，分析其原因主要是受其前缘阻挡所致。从图 20 可以看出，在滑源区前缘剪出口部位，存在一倾向坡内的巨大光面，产状 N46° E/NW∠47°。该内倾光面从滑坡体东侧顶部斜向下通过滑源区前缘、到达西侧变形体前缘，并由此在滑源区前缘形成一明显的槽状负地形(见图 21)，使滑源区和西侧变形前缘呈一定的临空状态，这也是滑源区剪出口在此出露的主要原因。当

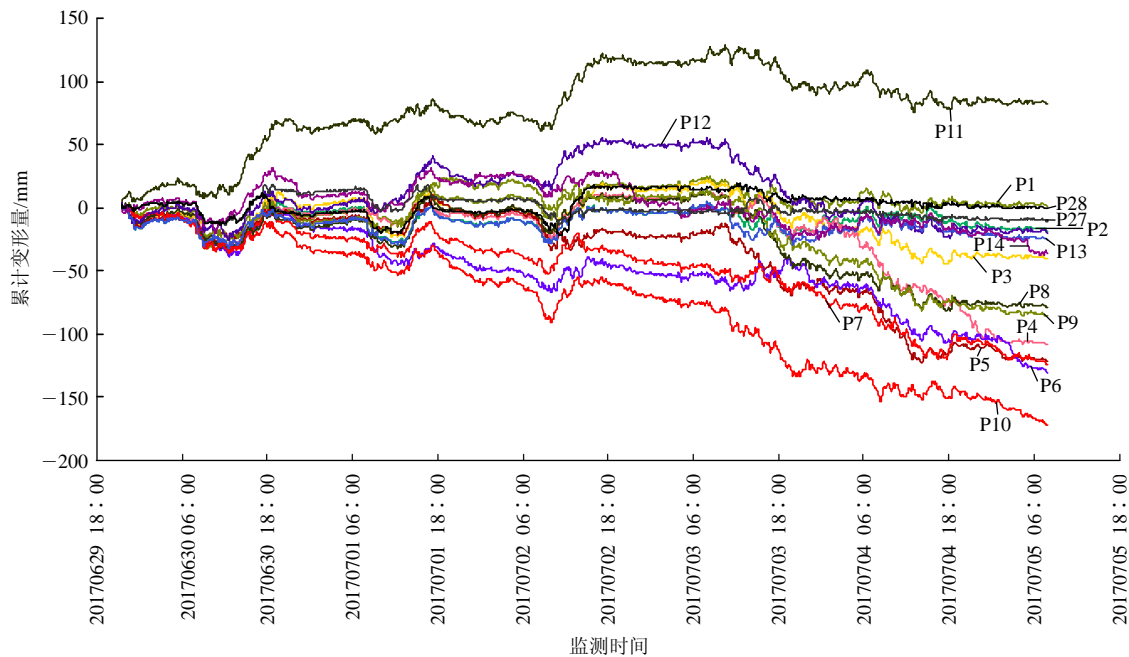
图 23 滑坡西侧 GBSAR 代表性监测点的变形 - 时间曲线图

(1) P27, P28 处于滑床稳定基岩表面，主要用于变形的基准校正和监测误差分析。监测数据显示，稳定基岩面变形基本在 0 值附近的仪器观测误差范围内浮动，表明滑床处于稳定状态，无明显变形生。但在晴天(前面 3 d)的每天 8：00~15：00 段出现周期性波动，分析结果认为这是由电磁波受环境因素(如温度、湿度、气压等)影响造成的，但这种现象在后 2 d 阴天中表现不明显。

(2) 西侧欠稳定岩体(IV)：前缘 P11, P12 监测数据显示截止 2017 年 7 月 4 日 16：30，P11 累计向坡内变形达 83 mm，P12 向坡外累计变形 18 mm，表明该岩块仍处于变形调整阶段，但其稳定性相对较好，在前缘西侧变形体不发生整体失稳破坏的前提下，近期内稳定性较好。

(3) 西侧变形体(VI)：监测结果表明，截止 2017 年 7 月 4 日 16：30，东侧中后部的 6 个监测点(P3, P10, P6, P7, P8, P9)平均累计变形量 92.9 mm，其中监测点 P8 变形最大，最大累计变形量达 144.70 mm，

P8 点平均变形速率 30.2 mm/d; 前部区域 6 个监测点(P1, P2, P4, P5, P13, P14)平均累计变形量 36.1 mm, 其中监测点 P5 变形最大, 最大累计变形量达 119.40 mm, P5 点平均变形速率 24.9 mm/d。表明西侧变形体的中后部变形明显大于前部, 呈推移式缓慢蠕滑的特点。监测时段内 7 月 4 日有较长时间的降雨, 中后部变形也因此而有所增加, 但变形速率和量级并不大。

究其原因, 如前所述, 主要是在西侧变形体前缘存在一倾向山内的岩坎, 阻挡其继续向前滑移。因此, 西侧变形体若不遭遇特殊荷载(如强降雨、强震等), 在短期内整体下滑的可能性很小。

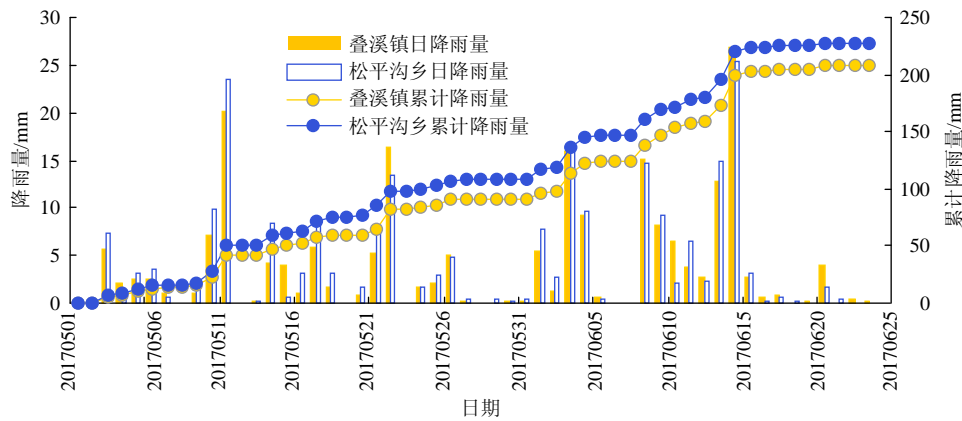
图 24 滑前降雨过程曲线图(殷跃平提供)

滑坡区不利的地质条件、包括叠溪地震在内的多次地震作用, 使滑源区具备了基本的变形破坏条件和基础。长期的重力作用使滑源区岩体进一步产生时效变形, 裂缝不断扩展贯通, 滑坡变形逐渐形成, 最终使滑源区岩体逐渐进入临界失稳状态。2017 年 5 月 1 日至滑坡发生前的滑坡附近叠溪镇和松坪沟两处降水观测站资料(见图 24)表明, 滑坡发生前仅 2 个月的时段内累计降雨量达 200 多毫米, 显著

大于该地区同期降雨量。尽管滑坡发生前一周的降雨量较小,但6月8日~15日经历了一次持续降雨过程,累积降雨量约80 mm,最大日降雨量达到25 mm。持续的降雨最终导致本已处于临界状态的滑块整体失稳破坏。
