# 2015年4.29甘肃黑方台党川2<sup>#</sup>滑坡基本特征与成因机理研究\*

**摘要** 2015年4月29日早上7点55分,甘肃省永靖县盐锅峡镇党川村发生了小规模黄土滑坡,约 $5\times 10^4\text{m}^3$ 失稳的黄土从黄河IV级台塬黑方台冲向黄河II级台塬。滑坡后仅3h,再次产生较大规模的黄土滑坡,约 $35\times 10^4\text{m}^3$ 黄土泥流冲向下游,形成长约780m,宽100m的堆积体,最大的堆积厚度17m,在党川段是少有的灾难性的滑坡。本文在滑前位移监测和裂缝分布变形研究的基础上,结合详细地质调查、低空摄影测量、现场工程地质测绘、含水率实验等手段,对党川2<sup>#</sup>滑坡的基本特征进行了分析,并形成滑坡发生及成灾原因初步认识。结果表明:(1)从时间上来看,党川2<sup>#</sup>滑坡共发生2次滑动,根据滑动模式和堆积特征上分析,第I次相对独立,第II次分为3轮滑动,共4轮滑动;(2)第I次滑动区域面积 $8396\text{m}^2$ ,变形区域仅在台塬边较小范围内,滑前长期蠕变变形是第I次滑动发生诱发因素;(3)第II次滑动区域面积为 $27422\text{m}^2$ ,地表裂缝较少,滑前裂缝无明显位移变形,底部黄土的液化对台塬黄土滑坡的运动起了非常重要的作用,该次滑动滑距长、破坏强,具有突发性;(4)党川段开始发生大规模静态液化型黄土滑坡,并以落水洞形成滑坡边界,这对其他区段早期识别和监测预警研究具有重要意义。

## DANGCHUAN 2<sup>#</sup> LANDSLIDE OF APRIL 29, 2015 IN HEIFANGTAI AREA OF GANSU PROVINCE: CHARACTERISTICS AND FAILURE MECHANISM

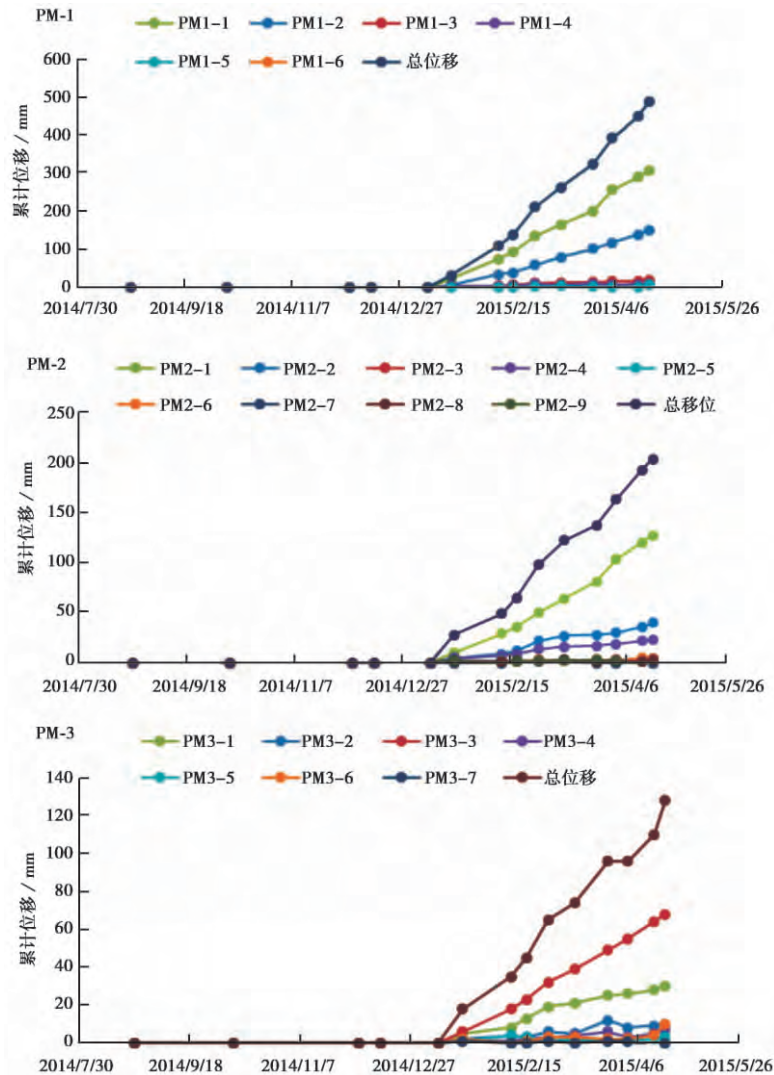
图6 党川2#滑坡前变形特征

党川2#滑坡自2014年8月开始进行了持续的裂缝位移监测,通过在滑坡体上布设的3条裂缝监测剖面(图5)获取了裂缝位移变形特征。已布设了大量的监测桩进行定期的裂缝监测,平均每隔7d进行一次读数。根据前期裂缝位移监测曲线可见(图6),从2014年12月开始,党川2#滑坡前缘滑体持续蠕变变形,至临滑前3天,位移变形速率仍然大体上匀速变化,未表现出典型的加速现象,而滑体中部的裂缝无明显变形。第I次滑坡发生后半小时,笔者组织人员冒险对后方未掉落的监测桩进行补测,发现前缘滑坡发生后,中部的裂缝仍然没有明显的变形,说明该滑坡第II次具有突发性。第II次滑坡在第II-1次滑坡之后约3h才发生,不仅规模大大增强,而且呈多轮连续滑坡,并以泥流为主,可见

Fig. 6 The deformation characteristics of before landslide

部滑面沿粉质黏土层顶部滑动,滑向 $190^\circ$ ,长约49m,平均宽度115m,滑坡后使台塬形成半圆形凹槽凹进台塬内,面积约为 $8396 \text{m}^2$ ,体积约为 $8 \times 10^4 \text{m}^3$ 。崩滑滑源区发生前,前缘出现0.5~1m的错台(图4),自2014年8月监测以来,前缘裂缝宽度呈持续变化到加速的过程(图6)。同时,从2014年12月开始起前缘底部高程约1685~1688m(粉质黏土与黄土分界的位置)出现渗水现象,由于滑坡前是一个老滑坡留下的冲沟,临空条件较好。

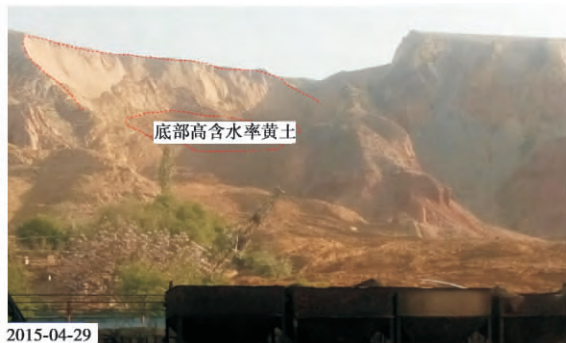
图 8 党川 2# 滑坡第 I 次滑动后边界和堆积范围

由于坡体长期的蠕变,党川2#滑坡后缘产生大量的张裂缝(图5),第I次滑坡滑源区主要以前期已有明显变形的后缘裂缝为边界,滑坡长度约20m,平均宽度115m,滑动方向190°,滑坡后使台塬形成半圆形凹槽,面积约8396m<sup>2</sup>,水平滑动距离437m,滑坡后可见后缘黄土底部含水率明显较高且有渗水现象。滑坡后大量黄土解体松散堆积在台塬下方并顺着台塬边的沟道冲向台塬下方,形成扇形堆积体,淤埋了台塬下方耕地,并冲至碳化硅厂房背后(图8),堆积体组成物质主要为黄土,颜色较浅,含水率较小,体积约8×10<sup>4</sup>m<sup>3</sup>(图7)。

Fig. 8 The boundary of landslide and deposit area after first time in the Dangchuan 2# landslide

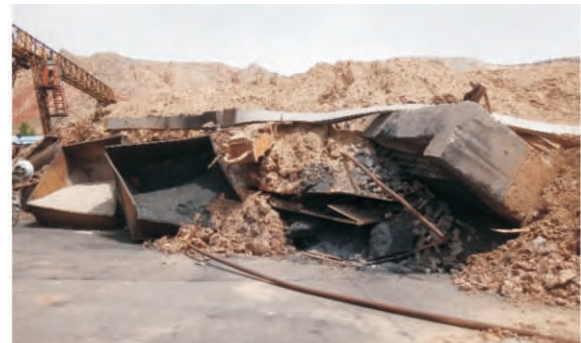
图 9 第 II-1 轮滑动后被推动的混凝土柱

通过调查发现,第II次滑坡可分为三轮连续滑动,其中,第II-1轮滑动规模较大,沿着原来地貌冲沟的落水洞和台塬公路内侧的落水洞发育(图4,图5),水平滑动距离618m,解体后迅速沿着流通区沟道冲向台塬底部,部分黄土在流通区翻过山头抛洒到山头一侧,大部分堆积体冲至台塬底部,将原堆积体向四周挤压,在台塬下方形成了巨大的扇形堆积区,使得堆积区周围的建筑物和耕地形成挤压破坏。图9为挤压破坏的工厂混凝土柱,图10为铲卷的耕地和破坏的电力设施。

Fig. 9 The damaged factories fater the II-1 time slide

挤压堆积区(B<sub>3</sub>)主要为Ⅱ-1和Ⅱ-2滑动后堆积的结果,根据形成过程和空间位置,将B<sub>3</sub>分为B<sub>3-1</sub>区、B<sub>3-2</sub>区和B<sub>3-3</sub>区。堆积区整体呈扇形分布,B<sub>3-1</sub>区位于B<sub>2-2</sub>区右边,是第Ⅱ-1次挤压堆积的结果,沿B<sub>2-2</sub>区右边小沟堆积(图3,图17),破坏房屋1间,面积0.28×10<sup>4</sup>m<sup>2</sup>,长度127m,堆积平均厚度约6m,堆积体积约为1.70×10<sup>4</sup>m<sup>3</sup>;B<sub>3-2</sub>区位于B<sub>1-2</sub>区左边,面积约1.42×10<sup>4</sup>m<sup>2</sup>,长约311m,平均厚度约为5m(图22),堆积体积约为7.09×10<sup>4</sup>m<sup>3</sup>,主要是第Ⅱ-1次含水率较高的滑体,有一部分是将第Ⅰ次堆积体的挤压移动80多m后堆积的结果(图9);

二次堆积区(B<sub>4</sub>)主要是第Ⅱ-1次滑动过程将第Ⅰ次滑动堆积体挤压移动后,重新堆积的区域。结合滑前和滑后的影像分析(图2),工厂水泥柱在滑动过程中被推移了40多米;图9中卡车变形和水泥柱倾倒方向和滑动前后位置的变化,以及堆积体的颜色和探孔含水率情况,说明第Ⅱ-1次滑动对Ⅰ次滑动的堆积体有一个二次堆积的过程。根据B<sub>4</sub>区的空间位置,分为B<sub>4-1</sub>区和B<sub>4-2</sub>区。B<sub>4-1</sub>区位于B<sub>2-2</sub>区的左边,面积0.30×10<sup>4</sup>m<sup>2</sup>,平均堆积厚度7m,堆积体积为2.09×10<sup>4</sup>m<sup>3</sup>;B<sub>4-2</sub>区位于B<sub>2-2</sub>区的右边,面积0.22×10<sup>4</sup>m<sup>2</sup>,平均堆积厚度7m,堆积体积为1.56×10<sup>4</sup>m<sup>3</sup>。

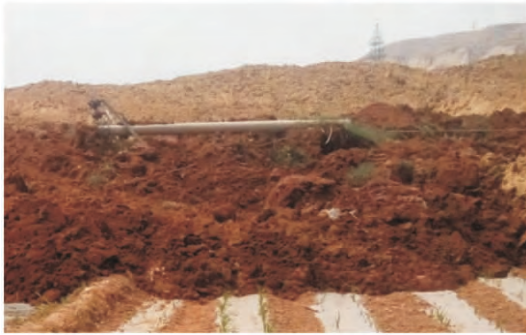
图 10 第 II-1 轮滑动后被破坏的耕地和电力设施

Fig. 10 The damaged cultivated land after the II-1 time slide

在上述地貌因子的控制作用下,决定了堆积区的范围和形态,也为黄土的长距离堆积创造条件。堆积区面积为  $7.78 \times 10^4 \text{m}^2$ 。在第 I 次和第 II-1 滑坡后,堆积体呈扇状堆积,在堆积过程中,对滑体产生铲卷效应(图 11),对周围建筑物(图 14)和耕地产生挤压破坏(图 10)。根据堆积区的堆积体特点将堆积区分为流通堆积区( $B_1$ )、铲卷流通区( $B_2$ )、挤压堆积区( $B_3$ )、二次堆积区( $B_4$ )和粉尘堆积区( $B_5$ ),如

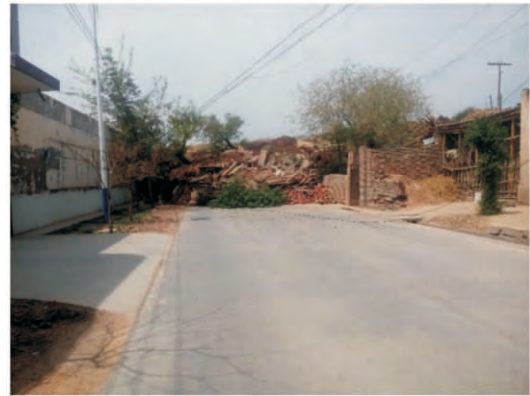
图 13 堆积体堵塞道路

(图4,图5) ,高含水率的黄土泥流呈流塑状快速滑动。第II-2滑动在II-1轮的基础上,向前运动遇到的阻力变小,沿着中间的滑槽继续向前滑动,从而使第II-2次相对于第II-1继续向前运动了104m,II-2水平滑动距离772m,首先在剪出口将底部粉质黏土铲刮向滑坡右侧(图11),随后顺着沟道冲向台塬下方,在原堆积扇中直接冲刷出一条宽数十米的通道,并将黄土向两侧积压,将地表耕植土推挤至滑坡堆积体前缘四周(图12),直到冲过盐兰公路(图13),由于房屋的阻挡而停下(图14),形成长条形堆积区(图7)。

Fig. 13 The congestion road by the deposit

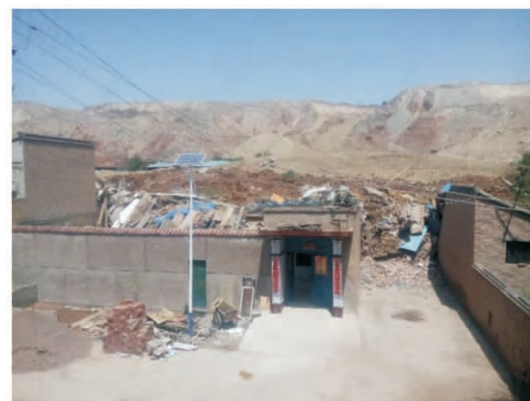
图 14 滑坡体前方的房屋

Fig. 14 The house in the front of landslide body

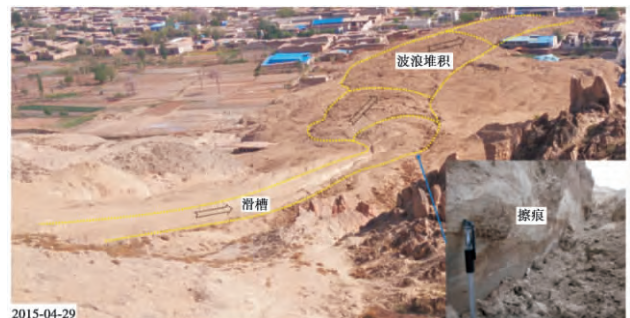
图 15 滑槽和滑动过程中形成的擦痕

第II-3轮规模较小,紧接着前两轮发生,叠加在了第II-2次滑坡堆积体上,沿着第II-2轮形成的冲槽中流动,水平滑动距离474m,在已有的堆积体上继续堆高3m,形成层叠的黄土堆积体(图15)。滑源区在底部泥流滑动后,被上部干黄土体覆盖,泥流在通道两侧形成了明显的擦痕滑。

Fig. 15 Chute and scratch in the landslide sliding

一个明显的滑槽 (图 15), 在 II-3 次滑动后, B<sub>1-1</sub> 区共抬高了约 10m, 堆积体积约为  $8.55 \times 10^4 \text{ m}^3$ 。上部流通堆积区 (B<sub>1-2</sub>) 主要是 II-2 和 II-3 的流通通道, 在泥流推涌过程中, 滑体表面呈波浪形, 其面积为  $2.09 \times 10^4 \text{ m}^2$ , 长度约 308m, 平均宽度约 67m, 平均厚度约 5m, 堆积体积约为  $10.45 \times 10^4 \text{ m}^3$ 。

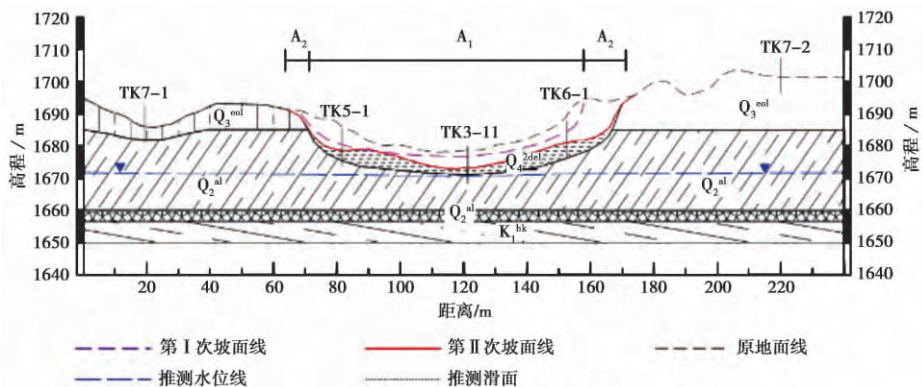
图 21 党川 2# 滑坡堆积区横断面图(剖面 3-3')

滑源区位于黄河IV阶地的台塬上,长217m,宽176m,面积为 $2.7422 \times 10^4 \text{m}^2$ ,主滑方向为 $S190^\circ W$ ,滑坡后形成了高21m、坡度 $80^\circ$ 的黄土滑坡后壁(图20)。滑源区的断面图如图19和图21所示,第I次以崩滑滑源区为主,第II次的II-1和II-2轮以主滑源区为主,第II-3轮以滑塌滑源区为主。其剪出口位于卵石层上部1m的位置,如图18和图21所示。

Fig. 21 Cross-section of the deposit area along profile 3-3' in Fig. 17

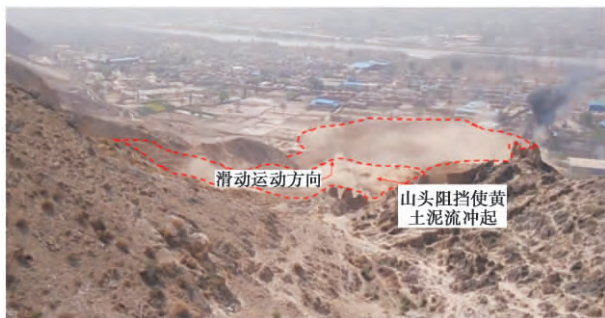
图 23 第二次滑动后激起粉末

粉尘堆积区(B<sub>5</sub>)是滑坡过程中冲击下游的山体,激起的黄土粉尘,上部主要的滑坡过程中(图23)。B<sub>5</sub>位于B<sub>2-1</sub>区的左边,其面积大小为0.58×10<sup>4</sup>m<sup>2</sup>,粉尘的平均堆积厚度0.8m,堆积体积为0.46×10<sup>4</sup>m<sup>3</sup>。

Fig. 23 Stirring powder after II time
