溪洛渡库区星光三组岸坡倾倒变形成因机制分析

摘要: 溪洛渡库区星光三组岸坡发生了严重的倾倒变形破坏, 由原本的顺层斜坡变为反倾边坡, 像星光三组这类特殊的倾倒变形体由于其成因机制与常规的倾倒变形体不同而受到了许多学者的关注。详细描述了星光三组变形体的工程地质条件、变形破坏特征, 并基于数值模拟对该倾倒变形体的成因机制进行了分析。结果表明: 星光三组岸坡岩层呈现软硬互层的薄层结构, 该结构为倾倒变形的形成提供了物质基础; 构造作用与金沙江的快速下切分别为变形体的形成提供了高水平地应力与地形条件; 溪洛渡库区星光三组岸直倾倒变形演化过程可划分为卸荷变形、时效变形、灾变失稳3个阶段。

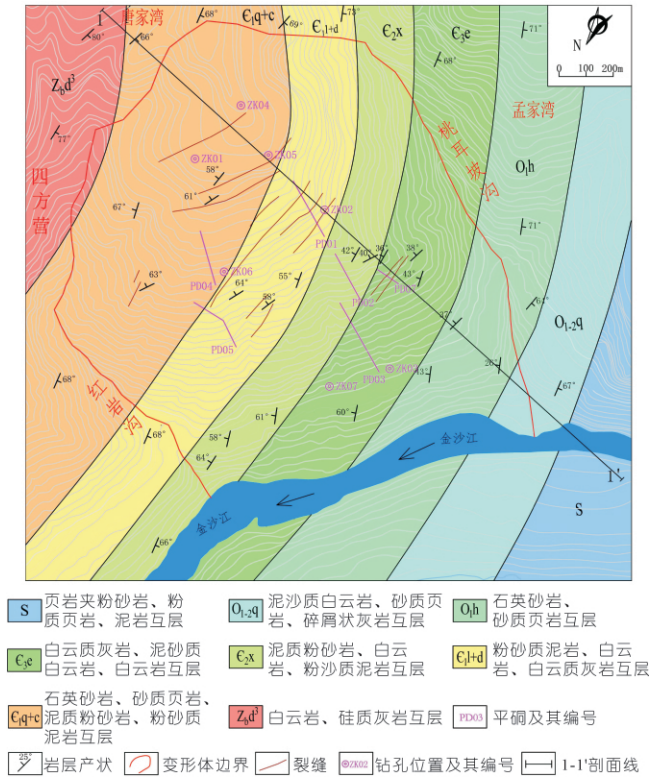
图 1 变形体工程地质平面示意
Fig. 1 Engineering geological plan

为中山地貌, 微地貌为斜坡, 河道呈狭窄的“V”字形, 岸坡陡峻。如图 1 的工程地质平面图所示, 变形体两侧以冲沟为界, 后缘以双沟同源处为界, 前缘为金沙江。变形体平面上呈“簸箕状”, 纵向长 1 600 m, 横宽约 980 m, 高程范围为 420 ~ 1 400 m, 高差达 980 m。岸坡整体上呈折线型, 中前部陡, 后部缓, 平均坡度约 35°。

本文按照岩层的变形破坏特征、岩体结构、倾角变化、风化及卸荷程度将星光三组岸坡倾倒变形划分为极强倾倒带、强倾倒带、弱倾倒带、正常岩带。以垂直于岩层产状的方向(也是岸坡变形最大的方向)作为典型剖面(见图1),绘制如图6所示的星光三组变形体工程地质剖面图。

为方便建模与计算,按照1-1'剖面(见图1)简化

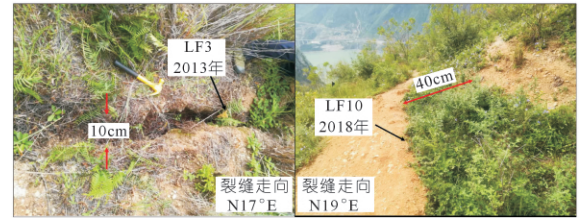
图 2 典型裂缝
Fig. 2 Typical cracks

高程间发育有多条裂缝, 裂缝延伸方向与岩层走向小角度相交, 部分裂缝形成了岩层走向大致平行的沟槽(见图 2), 表明地表变形可能是由于坡体内部基岩的弯曲-拉裂所导致; 而且从表 1 中列出的不断新增的裂缝以及已有裂缝不断变长扩宽可以推测: 岸坡依旧处于变形当中。

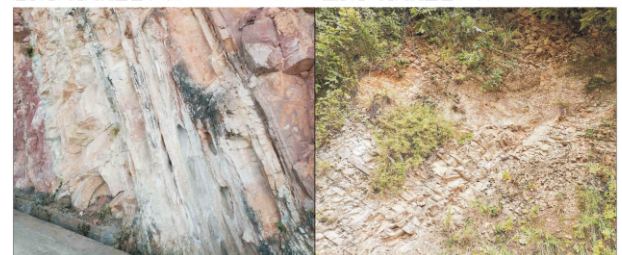
图 3 变形体外围岩层产状
Fig. 3 Attitude of bed at the periphery of ramp

(2) 岸坡坡表及外围基岩产状特征。通过现场调查, 外围山体如唐家湾、孟家湾、四方营等地岩层产状为 N5° ~ 20° W/SW ∠ 65° ~ 85°, 基本为顺坡向(见图 3)。岸坡坡表岩层产状基本保持在 N5° ~ 30° W/NE ∠ 25° ~ 70° 之间, 与外围岩层倾向明显相反, 并在垂直于岩层走向的方向上倾角逐渐变缓。由图 4 可以看出: 岸坡下游红岩沟左侧基岩倾角为 55° ~ 70°, 而上游桃耳坡沟右侧基岩倾角减缓为 25° ~ 35°, 并且此处岩层呈现出典型的“叠瓦式”的倾倒变形特征。

唐家湾公路内侧基岩产状: N18° W/SW ∠ 71° 孟家湾公路内侧基岩产状: N9° W/SW ∠ 68°

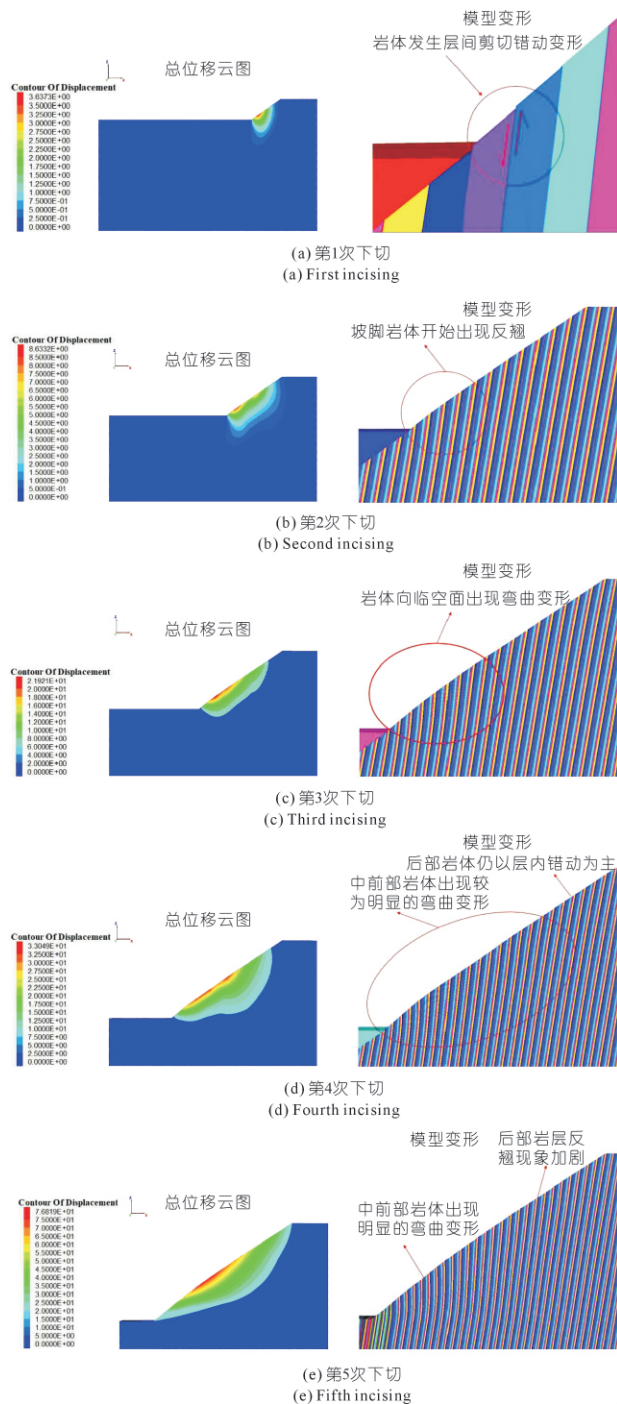
图 9 河谷下切过程中总位移云图及模型变形 (单位: m)

从图 9 可以看出, 岸坡和位移量随着下切不断增大。在金沙江快速下切的过程中, 岸坡岩层在卸荷回弹与重力的共同作用下不断发生层间剪切错动 (见图

9) 并对坡脚处岩体产生挤压作用, 导致坡脚岩体出现弯曲变形 (见图 9); 当下切至最大深度时, 高陡岸坡形成, 岸坡变形量和变形范围达到最大值, 最大达到 76 m (见图 5), 并且变形情况也发生了改变, 即岸坡前部岩体出现明显的倾倒弯曲, 而岸坡后部岩体层内剪切错动现象减弱转而发生弯曲变形。总体看来, 受金沙江快速下切的影响, 星光三组岸坡变形量和变形范围逐渐变大, 但变形主要集中在岸坡浅表部, 岸坡深部

计算结果（见图 10）与仅考虑金沙江下切（图 9（e））相比，施加构造应力场后，岸坡的变形范围与变形深度显著增大，由中前部岩体倾倒变形变为整体倾倒变形。

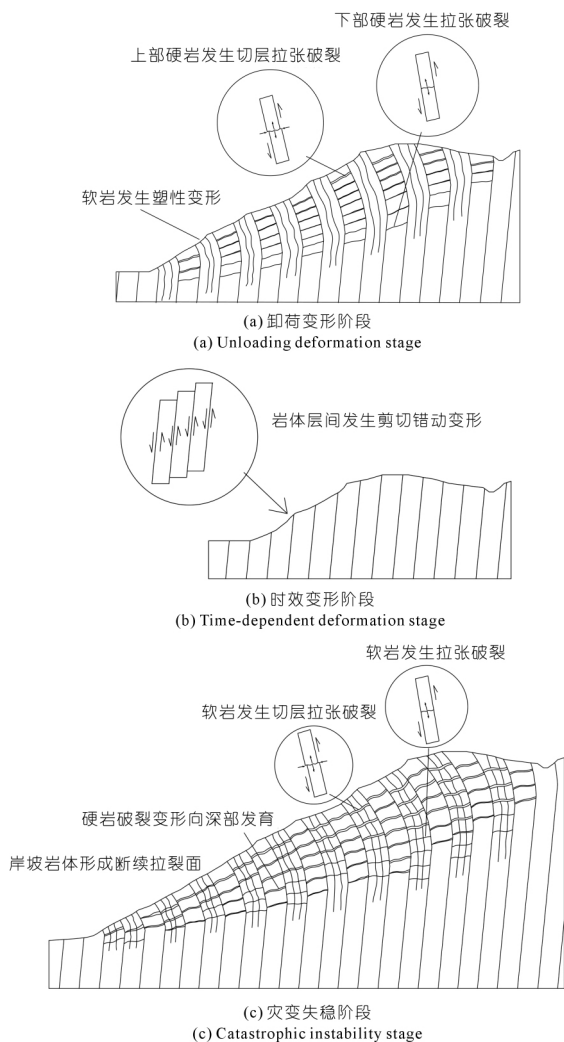
图12 倾倒塌演化形成阶段

(1) 卸荷变形阶段。金沙江下切过程中，岩体在卸荷回弹作用下形成大量的卸荷裂隙，使得岩层变为薄层状，与此同时，还引发层面松弛进而导致层间抗剪强度降低。加上岸坡应力由水平应力转为竖直应力为主，岩层面法向应力（与层面垂直）的降低和切向应力（与层面平行）的增加，最终使得岸坡岩体发生层内剪切错动变形（见图 12(a)）。

(2) 时效变形阶段。随着金沙江的不断下切，层间错动加剧，坡脚岩体在上覆岩体的强烈挤压下，开始向临空面弯曲变形，岸坡前缘倾倒变形为上部岩体提供变形空间，在平行于坡面的最大主应力作用下，岸坡

中性质较软的岩石(泥质粉砂岩、页岩等)开始发生塑性变形,呈现出柔性弯曲变形的现象,而岸坡中性质较硬的岩石(白云岩、灰岩等)由于沿层理面及软弱岩带的剪切作用逐渐加剧,导致层内拉张效应逐渐增强,当错动面间的岩板承受的拉张应力超过其抗拉强度时,岩体发生脆性变形,产生层内拉张破裂和切层张剪破裂(见图12(b))。硬岩一旦发生变形破坏,会造成局部应力集中于软岩上,进一步使软岩弯曲倾倒塌加剧,以此循环,岸坡发生累进式变形破坏。

(3) 灾变失稳阶段。随着岸坡变高变陡,岸坡的地貌条件变得有利于岸坡倾倒塌变形的进一步发展。岸坡内软岩的柔性弯曲变形不断加剧,逐渐由塑性变形转变为脆性变形,在最大弯折或原有结构面部位产生层内拉张破裂和切层张剪破裂;而硬岩的倾倒塌折断变形也在不断向深部和下部扩展(见图12(c))。最终各层最大弯曲,弯折部位相互贯通,并形成倾向坡外的断续拉裂面,深层倾倒塌变形体形成;在地震、降雨、库水
